**AUTORIDAD NACIONAL DE LICENCIAS AMBIENTALES
- ANLA -**

RESOLUCIÓN
0759

“Por la cual se modifica vía seguimiento una Licencia Ambiental y se toman otras determinaciones”

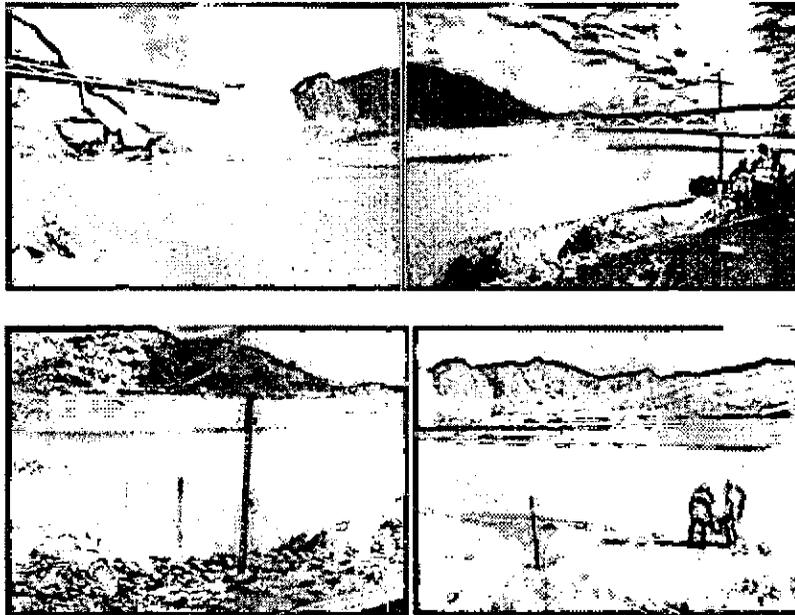
funcionamiento de la estación limnigráfica, la cual no cumple con los requerimientos de la OMM (Organización Meteorológica Mundial), debido a la morfología actual del cauce en esta zona.

Fotografías N°	2 a 5
Fecha	25 al 30 de mayo de 2015.
Lugar	Estación 300 metros aguas abajo sitio de Presa.
Observaciones	Panorámica de la sección de medición de caudales

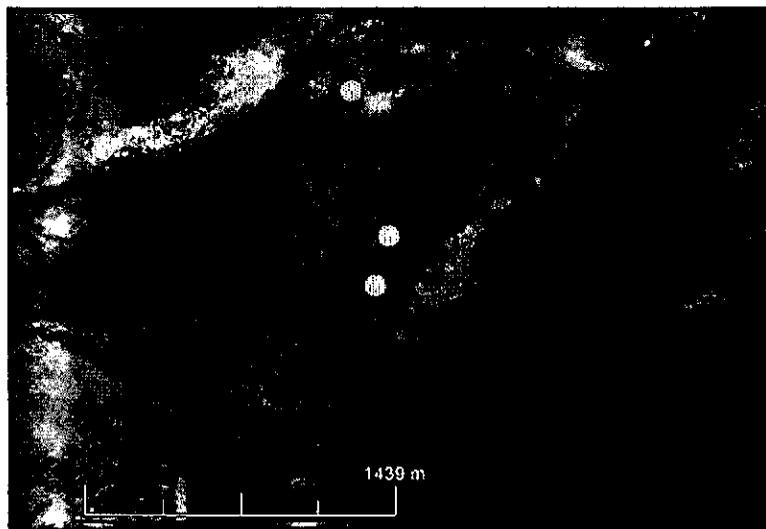
Imagen 1. - Localización estaciones limnigráfica y limnimétrica en la descarga de Quimbo

Imagen N°	1
Fecha	25 al 30 de mayo de 2015.
Lugar	Esquema localización estaciones limnigráfica y limnimétrica en la descarga de Quimbo.
Observaciones	Panorámica estación Limnigráfica 300 y Limnimétrica 900.

Las estaciones limnimétrica y limnigráfica se encuentran en el tramo comprendido entre la descarga de casa de máquinas del embalse Quimbo y la confluencia de los ríos Magdalena y Páez.

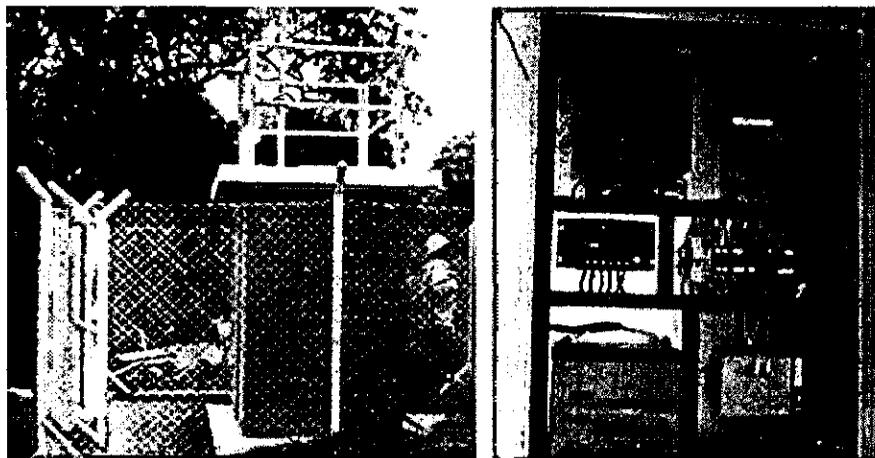
Fotografías N°	12 y 13
Fecha	25 al 30 de mayo de 2015.
Lugar	Tramo del río Magdalena entre el sitio de presa Quimbo y la cola del embalse de Betania.
Observaciones	Panorámica panel estación de registro de caudales (Las Vueltas) en tiempo real, de acuerdo con lo exigido por el Tribunal administrativo de Huila.

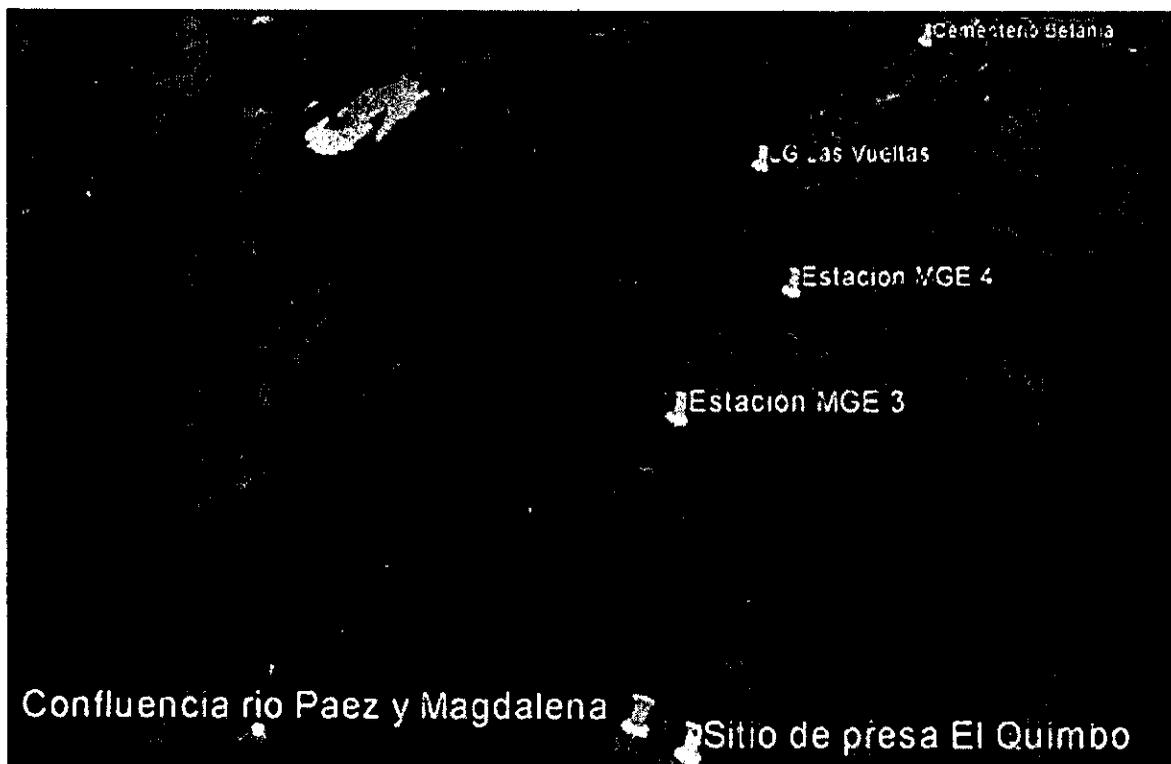
Imagen satelital N°	1
Fecha	25 al 30 de mayo de 2015.
Lugar	Tramo del río Magdalena entre el sitio de presa Quimbo y la cola del embalse de Betania.
Observaciones	Panorámica del área con la ubicación actual de las estaciones de monitoreo MGE3, MGE4 y de la estación de registro de caudales en tiempo real LG Las vueltas.

En lo que tiene que ver con el cumplimiento de “garantizar a través de monitoreos permanentes la calidad del agua (lo cual debe ser informado a los piscicultores de Betania)”, se encuentra que el monitoreo actual de la calidad de agua en el río Magdalena antes de su entrada al embalse de Betania, se encuentra aguas arriba del sitio donde se instaló la estación de registro de caudales en tiempo real (Telemétrica) (Imagen satelital 1), por lo cual se considera pertinente modificar la ubicación actual de dicho punto de monitoreo identificado como MGE4 a la ubicación de la estación de registro de caudales (LG las vueltas), para que toda la información corresponda al mismo lugar.

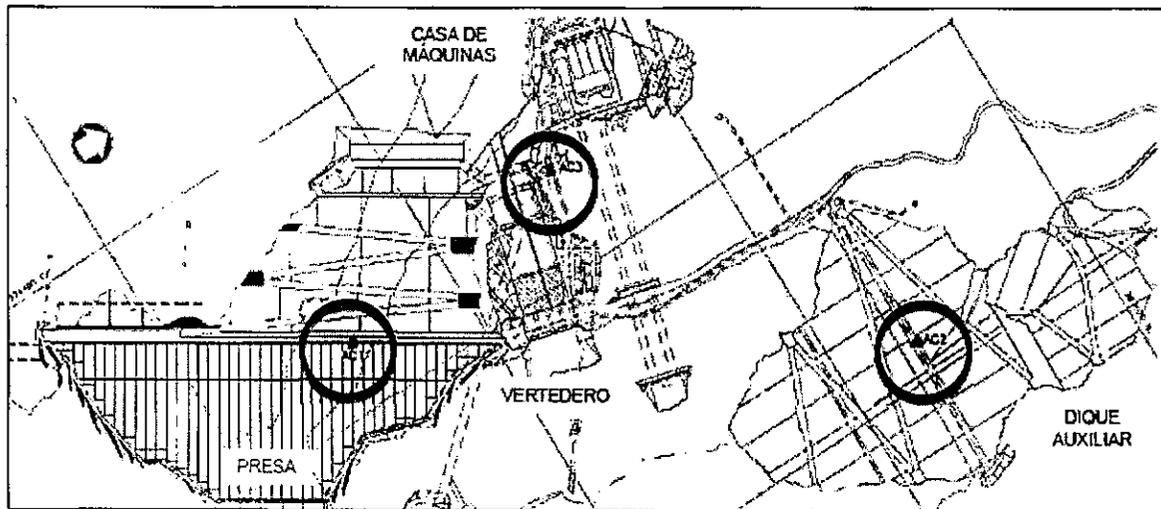
Figura 1. Esquema de ubicación de los tres acelerógrafos del PHEQ.

AC-1: Cresta de la Presa principal, se ubicará en el sitio de mayor posibilidad de movimiento, es decir en cercanía de la losa 30. Este permitirá registrar las aceleraciones que se amplifiquen en la cresta de la presa producto del evento sísmico

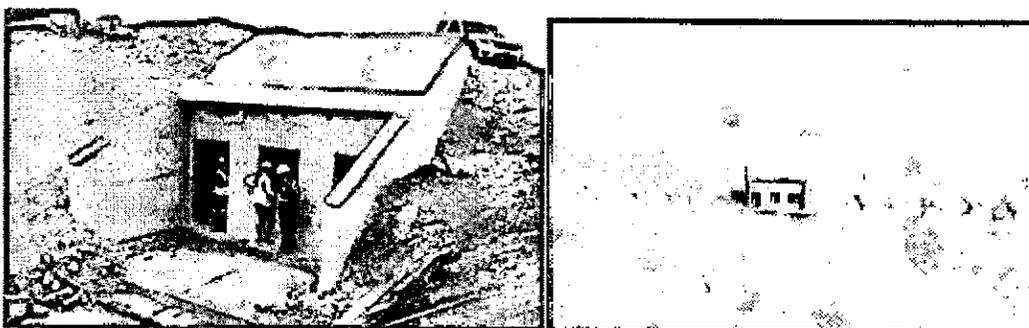
Fotografías N°	14 y 15
Fecha	25 al 30 de mayo de 2015.
Lugar	Instalación casetas para instrumentación sísmica del proyecto – Dique auxiliar y Cresta de la Presa sobre la cara de enrocado
Observaciones	Panorámica estación de las próximas estaciones de registro a la actividad sísmica – la caseta de la Casa de Maquinas está en construcción actualmente.

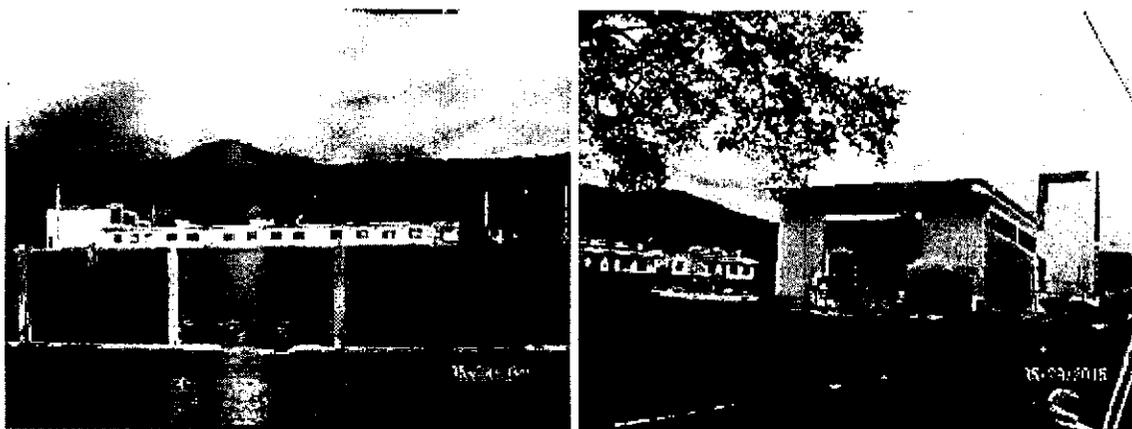
Reasentamiento Nueva Escalereta: Localizado en el municipio de Altamira en el predio Llanos de la Virgen. Se encuentra en un avance de 87.04%, correspondiente a viviendas terminadas y en proceso de traslado, así como obras comunitarias (Cancha, Escuela, Capilla), pendientes de terminarse.

Fotografía N°	24-25
Fecha	29 de mayo de 2015.
Lugares	Reasentamiento colectivo de la Nueva Escalereta en el municipio de Altamira.
Observaciones	Avances de obras de infraestructura Colegio (izquierda) capilla (derecha)

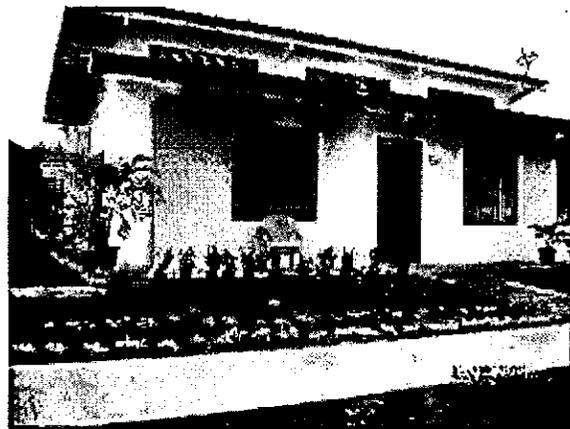
Fotografía N°	26-27
Fecha	29 de mayo de 2015.
Lugares	Reasentamiento colectivo de la Nueva Escalereta en el municipio de Altamira.
Observaciones	Avances de obras de arte (izquierda) casas terminadas y entregadas a la comunidad (derecha)

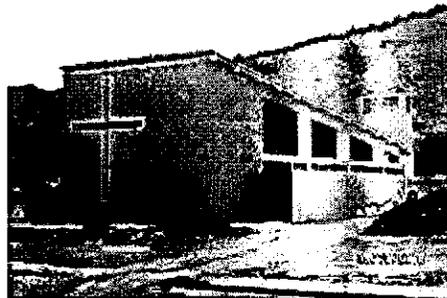
Reasentamiento Nueva Veracruz: Localizado en el municipio de Gigante en el predio Montea, la terminación total y entrega del centro poblado se encuentra en una avance del 89.26%(Viviendas 100% terminadas y en proceso de traslado). Pendiente terminación de obras comunitarias (Cancha, centro de acopio, salón comunal, capilla)

Fotografía N°	28-29
Fecha	30 de mayo de 2015.
Lugares	Reasentamiento colectivo Nueva Veracruz en el municipio de Gigante.
Observaciones	Avances de obras de infraestructura centro de acopio (izquierda) capilla y tienda comunal (derecha)

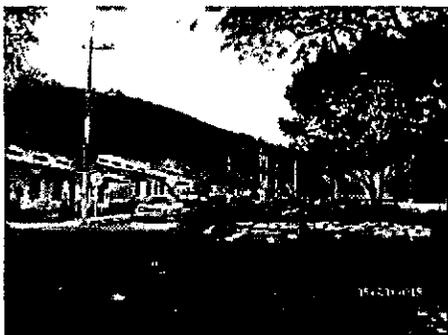
Fotografía N°	30-31
Fecha	30 de mayo de 2015.
Lugares	Reasentamiento colectivo Nueva Veracruz en el municipio de Gigante.
Observaciones	Avances de obras de arte (izquierda) servicio de transporte para la comunidad mientras ingresan las rutas de transporte para la comunidad, casas terminadas y entregadas a la comunidad (derecha)

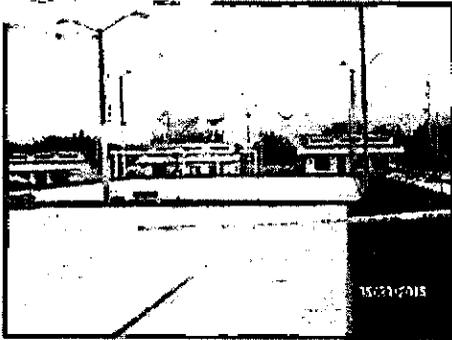
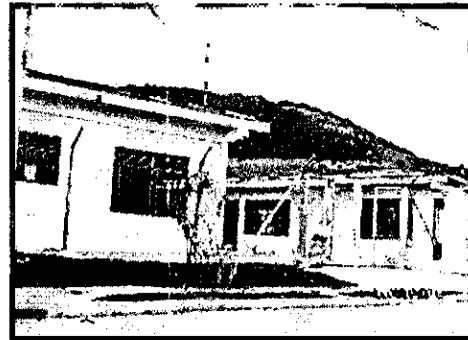
Reasentamiento Nueva San José de Belén: Localizado en el municipio de El Agrado en el predio La Galda, la terminación total y entrega del centro poblado se encuentra con un avance del 92,04% (Viviendas 100% terminadas y en proceso de traslado). Pendiente terminación de obras comunitarias (Salón comunal, escuela)

Fotografía N°	32-33
Fecha	30 de mayo de 2015.
Lugares	Reasentamiento colectivo Nueva San José de Belén en el municipio de El Agrado.
Observaciones	Avances de obras de infraestructura Cancha múltiple (izquierda) colegio (derecha)

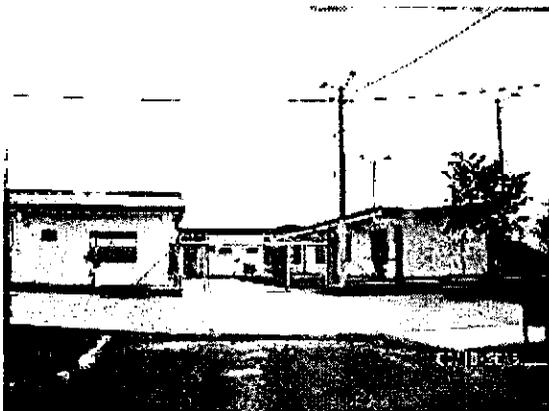
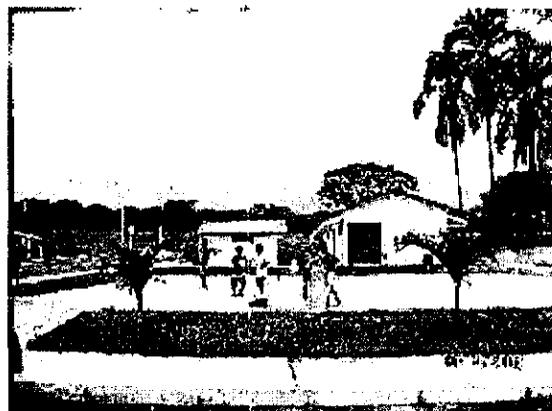
Fotografía N°	34-35
Fecha	18 de marzo de 2015.
Lugares	Reasentamiento colectivo de Santiago y Palacios en el municipio de Garzón.
Observaciones	Avances de obras de infraestructura colegio (izquierda) tienda comunal (derecha)

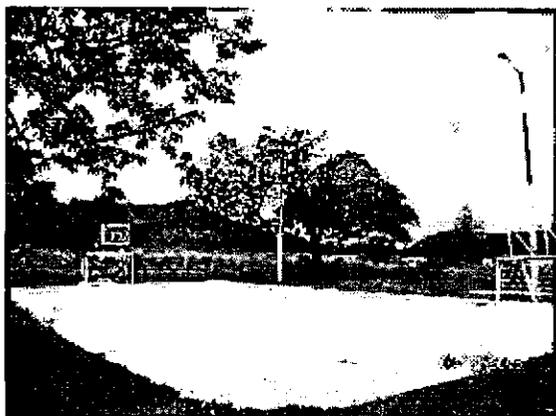
Fotografía N°	36-37
Fecha	18 de marzo de 2015.
Lugares	Reasentamiento colectivo de Santiago y Palacios en el municipio de Garzón.
Observaciones	Avances de obras de infraestructura cancha múltiple (izquierda) vivienda, vías y servicios públicos del centro poblado (derecha)

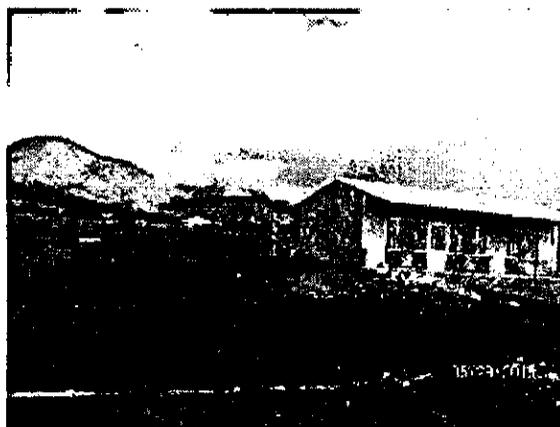
Fotografía N°	38-39
Fecha	29 de mayo de 2015.
Lugares	Reasentamiento individual de la Nueva Escalereta en el municipio de Altamira.
Observaciones	Avances de obras de infraestructura de la vivienda de la señora Stella Gutiérrez para su reubicación (izquierda) Parcelas que no tenían derecho a vivienda, pero que la empresa entrego como responsabilidad social para familias que no tenían vivienda una casa prefabricada en su parcela (derecha)

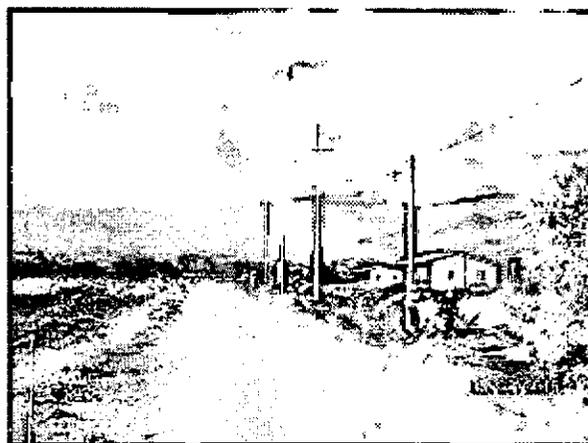
Fotografía N°	38-39
Fecha	29 de mayo de 2015.
Lugares	Distrito de riego para las comunidades del Reasentamiento colectivo de la Nueva Escalereta en el municipio de Altamira.
Observaciones	Avances de obras de infraestructura

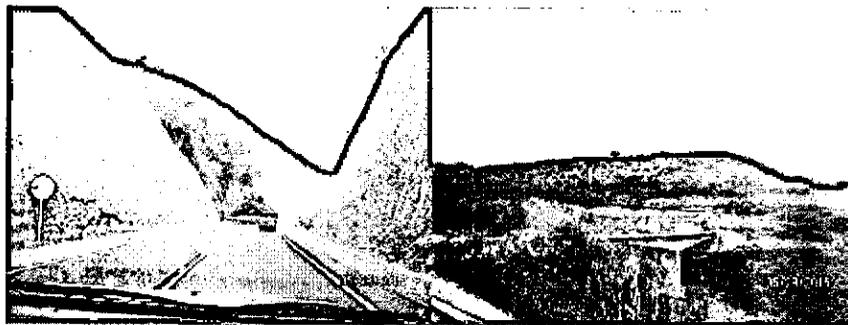
Fotografía N°	46-47
Fecha	29 de mayo de 2015.
Lugares	Tramo I de las vías sustitutivas
Observaciones	Las vías se encuentran en funcionamiento
